Schimmelprävention – Ein Erfahrungsbericht mit neuer Technik

Grohmann R., HTWK Leipzig, Fakultät "Elektrotechnik und Informationstechnik", Fachgebiete "Elektrische Antriebe" und "Leistungselektronik", Heym, K.

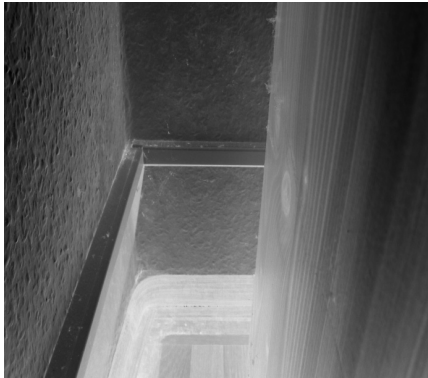
An der Außenwand hinter dem kleinen Schrank wurde im Januar 2010 Schimmel an den Tapeten und eine starke Betauung (Wassertropfen an der Fußbodenleiste) festgestellt (siehe Bilder 4.2 und 4.3).

Bild 4.2: Schimmelbefall hinter Schrank

- Das Haus besitzt eine nur unzureichende Wärmedämmung (= Baumangel).
- Der Schrank steht zu dicht an der Außenwand (= vermeidbarer Nutzungsfehler!).
- Der Raum wird, weil er auch für die Lagerung kleiner Mengen frischer Lebensmittel genutzt wird und daher „kühl“ bleiben soll, nicht beheizt (\approx vermeidbarer Nutzungsfehler?).
- Beim Öffnen der Küchentür dringt warme und zum Teil auch feuchte Luft von der Küche ins Abstellzimmer (vom Nutzer nicht vermeidbarer Feuchteeintrag).

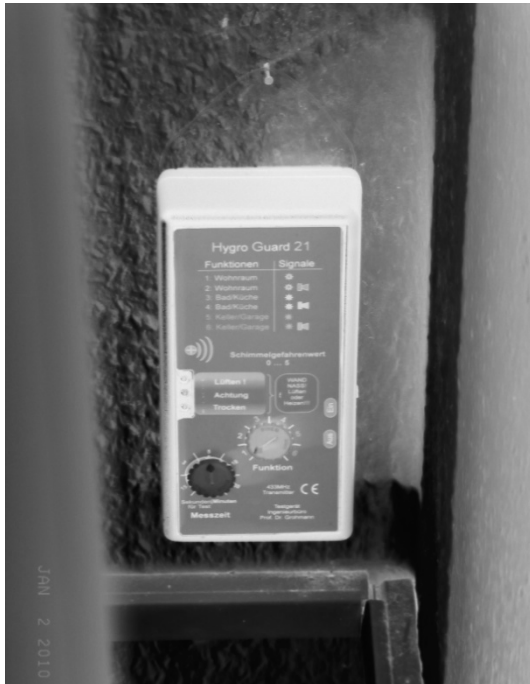
Bild 4.4: Hygro Gard zur Messung der Wandfeuchte und Lüftersteuerung

Es ist offensichtlich, dass die genannten Lösungen nicht zu befriedigenden Ergebnissen führen. Wesentlich bessere Ergebnisse in der Schimmelprävention lassen sich erzielen, wenn man an dem Ort der größten Schimmelwahrscheinlichkeit eine lokale Feuchteerfassung der Oberflächenfeuchte vornimmt und den Zustand der Wand exakt erfasst und zur Schimmelprävention nutzt. In dem beschriebenen Fall wird ein „Hygro Guard“® in der kalten Wanddecke angebracht und eine Lüftungseinrichtung (hier aus Gründen der Verfügbarkeit, ein ganz normaler Heizlüfter), eine Energiemesseinrichtung sowie ein Funkschalter installiert (siehe Bild 4.4 und Bild 4.5).

Der „Hygro Guard“® schaltet den Lüfter nur bei Bedarf, also wenn die Wandfeuchte einen bestimmten Wert überschreitet oder wenn Betauung einsetzt, ein. Dieser Einschaltwert ist programmierbar und einstellbar und zurzeit so festgelegt, dass die Wandfeuchte 80% relative Feuchte nicht überschreitet. Damit ist gewährleistet, dass unter normalen Bedingungen kein Schimmelwachstum möglich ist. Die Trocknung der Wandoberfläche erfolgt in gleicher Weise wie die Trocknung des Sensors. Der Verlauf der Feuchten und Temperaturen wird im Diagramm 4.2 dargestellt.

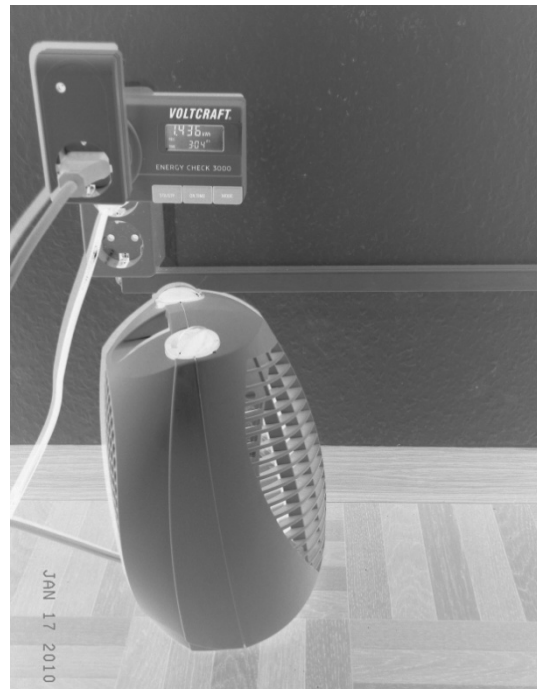
Bild 4.5: Lüfter, Energiezähler und Funkschalter

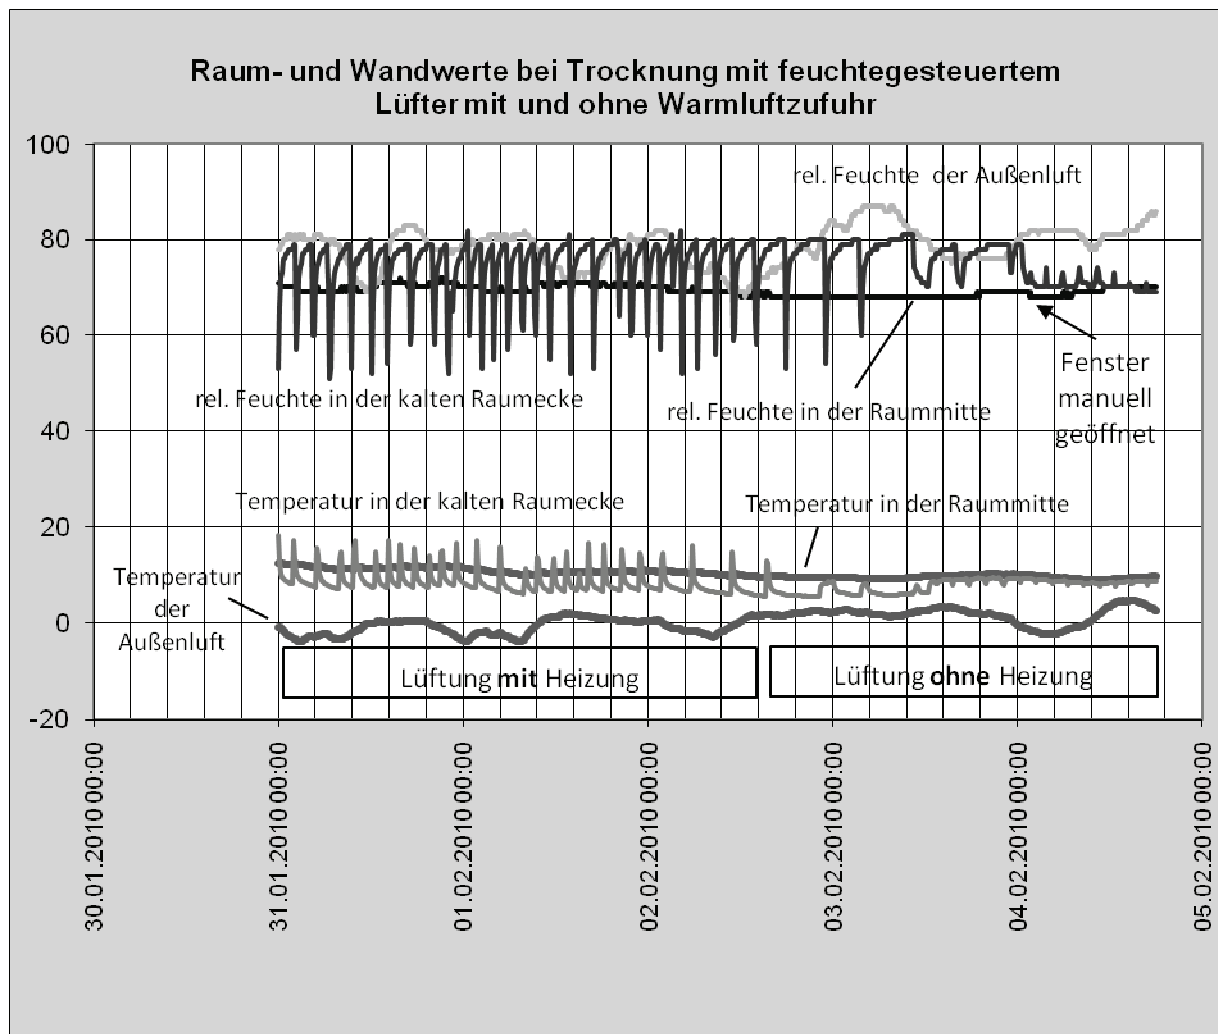
- Für den Fall, dass eine geringe Heizleistung für den Raum durch eine zentrale Heizung z.B. über einen Wandheizkörper geliefert wird, ist es möglich und auch sinnvoll, die Heizung des Lüfters abzuschalten. Die Wärmezufuhr und die Trocknung erfolgt über die nicht extra vorgewärmte Raumluft. Die erzielten Ergebnisse sind ebenfalls erwartungsgemäß gut. Eine Betauung erfolgt nicht und der Energieeinsatz ist entsprechend geringer, weil nur der Lüfter eingeschaltet wird. Er beträgt während einer Messzeit von 48Stunden nur 0,5kWh. Dies entspricht einer durchschnittlichen Leistungsaufnahme von 10W. Das Diagramm 4.3 zeigt die beiden Möglichkeiten zur Schimmelprävention.

Diagramm 4.3: Raum- und Wandwerte bei Trocknung mit feuchtgesteuertem Lüfter mit und ohne Warmluftzufuhr

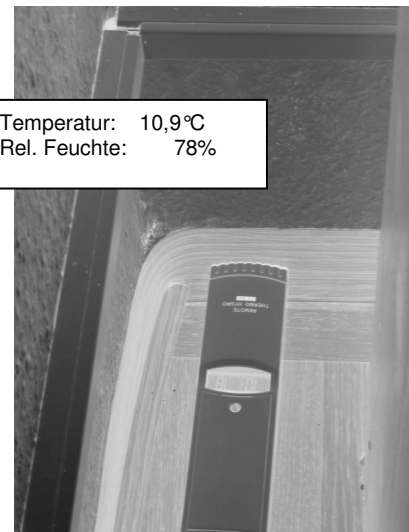
Die Bilder 4.6 und 4.7 zeigen den Zustand der trockenen aber malermäßig noch nicht wieder instand gesetzten kalten Zimmerecke.

Bild 4.7: Trockene Wandecke mit Luftfeuchte-messung (Der Ausgangswert am 02.01.2010 betrug 95% - Die Wand und die Fußbodenleiste waren völlig nass. Vgl. Bilder 4.2 und 4.3)

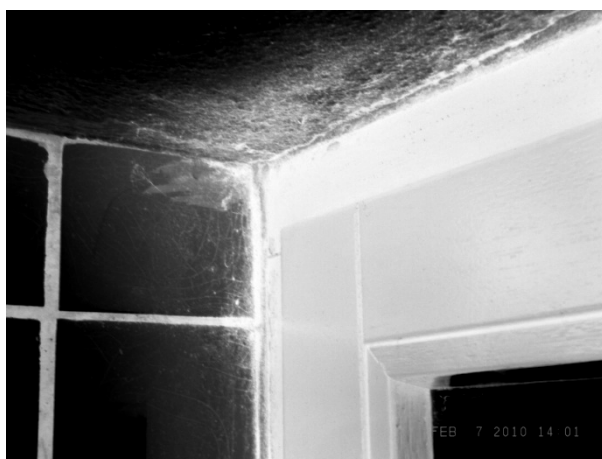
Es handelt sich um einen kleinen Wirtschaftsraum mit einer Fläche von etwa 3qm, der für die Aufbewahrung von Reinigungsmitteln und Toilettenartikeln benutzt wird. Diesen Raum nutzt das Reinigungspersonal und verwahrt in ihm auch ihr Reinigungsgerät und stellt es nach getaner Arbeit dort wieder ab. Der Raum befindet sich im Erdgeschoss. Im Februar dieses Jahres wurde Schimmel bemerkt und die Fenster und Wände waren stark betaut. Es hatten sich an vielen Stellen dicke Schimmelschichten und Kondenswasser gebildet (siehe Bild 5.1 und 5.2).

Bild 5.1: Schimmelbildung im Wirtschaftsraum

Sofort entstand die Frage, „Wer ist schuld?“. Liegt die Ursache der Schimmelbildung in Bau- oder Nutzungsmängeln. In diesem Fall sind offensichtlich ebenfalls Nutzungs- und Baumängel für die Schimmelbildung verantwortlich. Die Reinigungskraft lässt die nassen Scheuer- und Putzlappen in diesem Raum trocknen. Die Heizung durch vorhandene Heizungsrohre ist genauso unzureichend wie

die Wärmedämmung der Wände und die Fenster müssen abends aus Versicherungsgründen verschlossen bleiben.

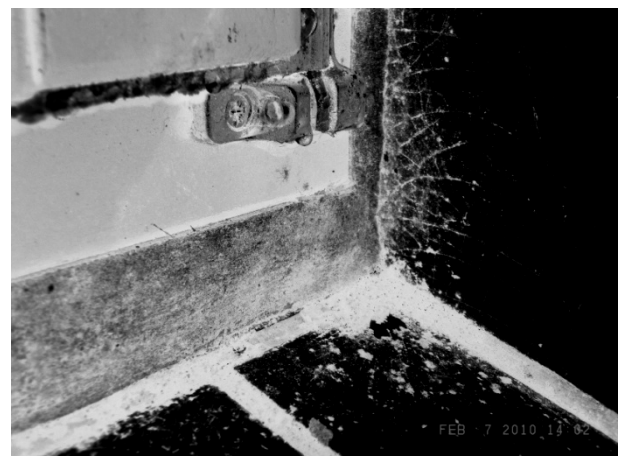
Bild 5.2: Schimmelbildung und Betauung am Fenster

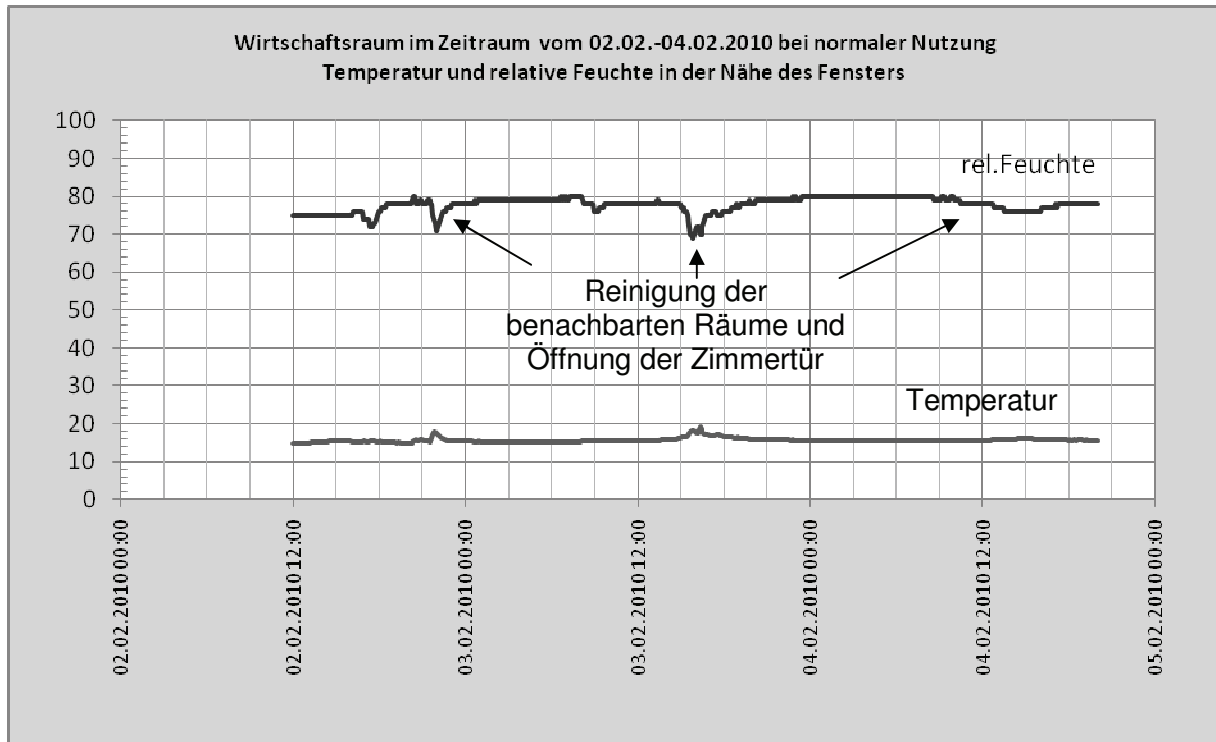
Aufgrund der bereits vorhandenen Erfahrungen, Messungen und den vorhandenen Möglichkeiten wurde das Nutzungsverhalten beibehalten und die Raumfeuchte zunächst gemessen und aufgezeichnet. Die Verläufe von Temperatur und relativer Feuchte sind im Diagramm 5.1 dargestellt.

Diagramm 5.1: Temperatur und relative Feuchte bei normaler Nutzung des Wirtschaftsraumes

Gut zu erkennen sind die Temperatur- und Feuchteschwankungen bei Benutzung des Raumes. Die im Raum gemessenen Feuchtwerte liegen mit noch 80% unter der sogenannten „Schimmelkurve“. Jedoch die Unterschreitung der Taupunkttemperatur an Fensterwandungen und Außenwänden führt zur Kondenswasserbildung und damit zur Schimmelbildung im gezeigten Ausmaß.

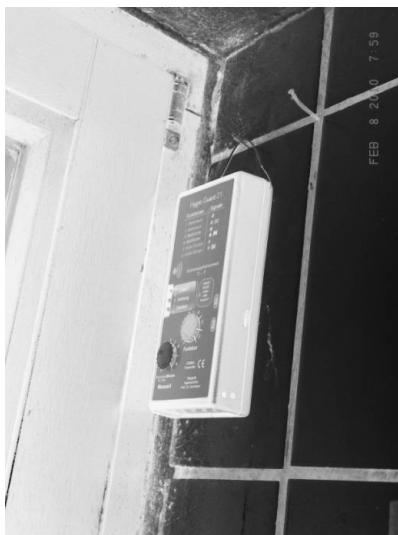
Bild 5.3: Hygro Guard 21

Es wurde zunächst provisorisch ein „Hygro Guard 21“ (Bild 5.3) und eine provisorische automatische Lüftung installiert (Bild 5.4.).

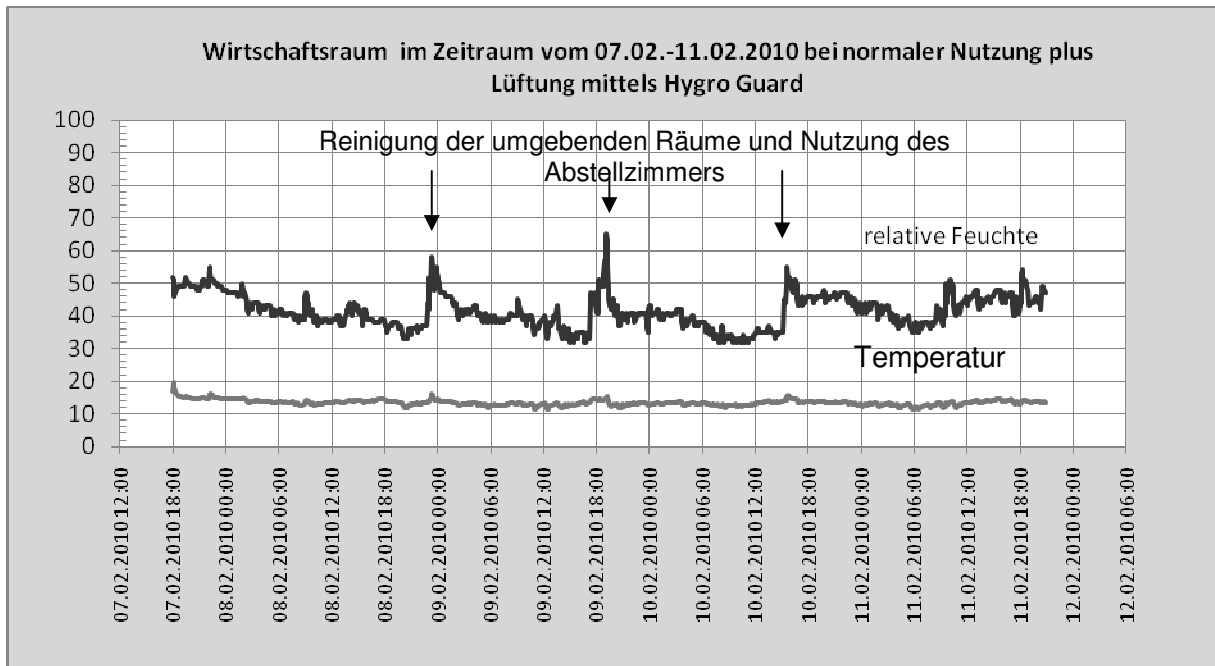
Die gute Wirkung auf das Raumklima durch den Einbau des Hygro Guard 21 und des Lüfters wird durch das Diagramm 5.2 belegt. Hervorzuheben ist dabei, dass das Nutzungsverhalten (Trocknung nasser Lappen und Eimer) durch die Reinigungskraft nicht verändert wurde.

Diagramm 5.2: Temperatur und relative Feuchte bei normaler Nutzung des Wirtschaftsraumes plus Lüftung mittels Hygro Guard

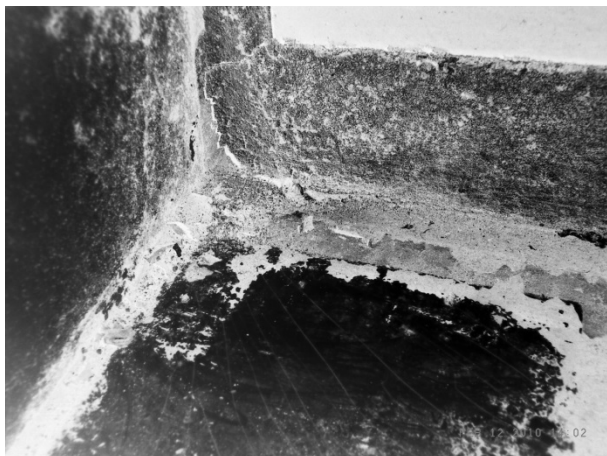
Der Wirtschaftsraum ist nunmehr bedeutend trockener als die übrigen Räume, so dass sich beim Öffnen der Tür die Raumfeuchte für kurze Zeit geringfügig erhöht. Bereits nach einigen Tagen waren die Schimmelpilze vertrocknet und lösten sich vom Untergrund, so dass sie mühelos entfernt werden konnten (Bild 5.4 und 5.5).

Bild 5.4: Vertrockneter sich ablösender Schimmel

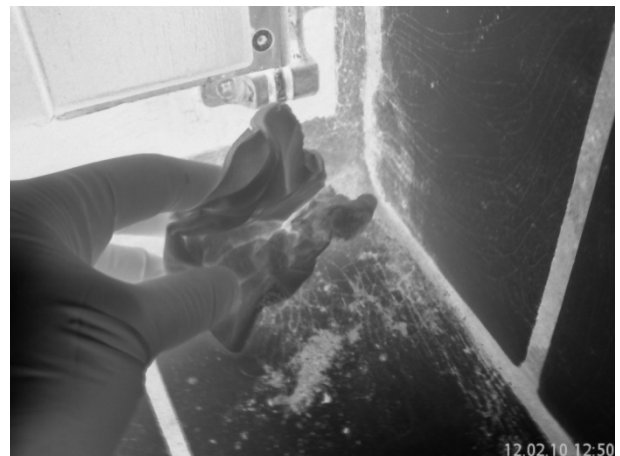
Bild 5.5: Schimmellentfernung

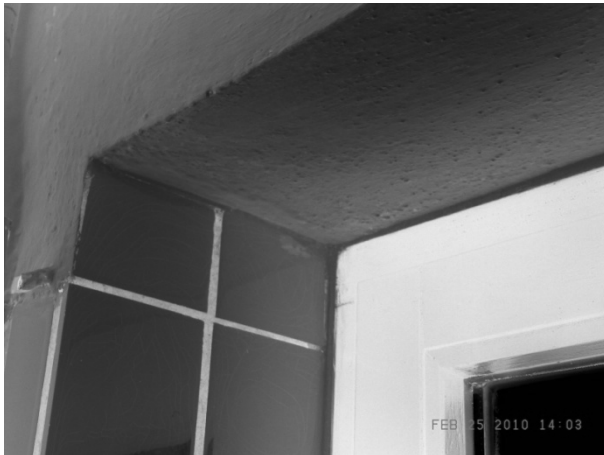
Bild 5.6: Fenstergewände und Raumdecke nach Sanierung

Nach einer anschließenden Sanierung und malermäßigen Instandsetzung, sowie Beibehaltung der durch den Hygro Guard 21 gesteuerten Lüftung, ist das Schimmelproblem bis zum jetzigen Zeitpunkt beseitigt.

Anschließend erfolgten eine gründliche Reinigung des Raumes mit schimmelabtötenden Reinigungsmitteln und eine vorläufige malermäßige Instandsetzung (Bilder 5.6 und 5.7).

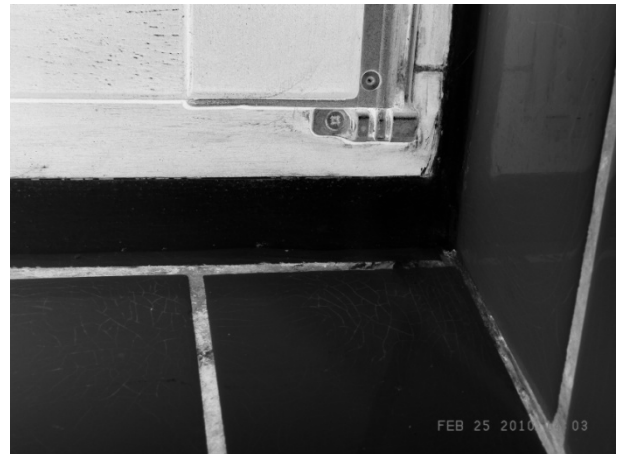
Bild 5.7: Fenstergewände und Fensterbank nach Sanierung
